ІНЖ. ЛЕОНІД МАСЛОВ

ДЕРЕВ'ЯНІ ЦЕРКВИ

ХОЛМЩИНИ ТА ПІДЛЯШШЯ

ДЕРЕВ'ЯНІ ЦЕРКВИ ХОЛМЩИНИ ТА ПІДЛЯШШЯ

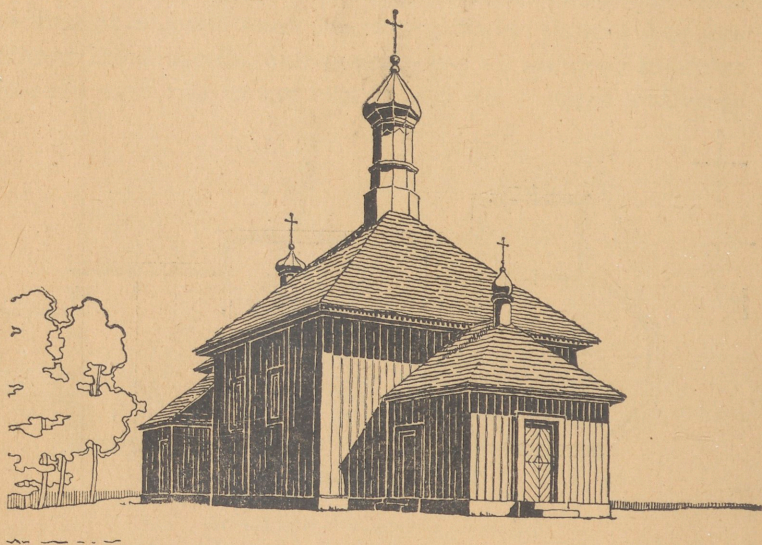
Рис. 7. Церква в Городку

е, так би мовити, перехідною формою церковного завершення від даху до бані. Цього типу церква є в селі Городку над Бугом (рис. 7.). Має вона над середнім зрубом уставлену на чотириспадному даху досить велику восьмибічну вежку, закінчену маленькою банькою. На краю східного і західного даху є уміщені подібні вежки, але значно менші. Всі вони були пізніше пере-

роблені в „російському стилі”. Ця церква має два входи, оба в західному зрубі, один із західної, другий із північної сторони.
